SVEUČILIŠTE U ZAGREBU  
FAKULTET STROJARSTVA I BRODOGRADNJE

# **ZAVRŠNI RAD**

Naslov rada na hrvatskom jeziku: **NAPETOSNA KOROZIJA DIJELOVA ZRAKOPLOVA IZRAĐENIH OD VISOKOLEGIRANIH Cr-Ni ČELIKA**

Naslov rada na engleskom jeziku: **STRESS CORROSION CRACKING OF HIGHLY ALLOYED Cr-Ni AIRCRAFT COMPONENTS**

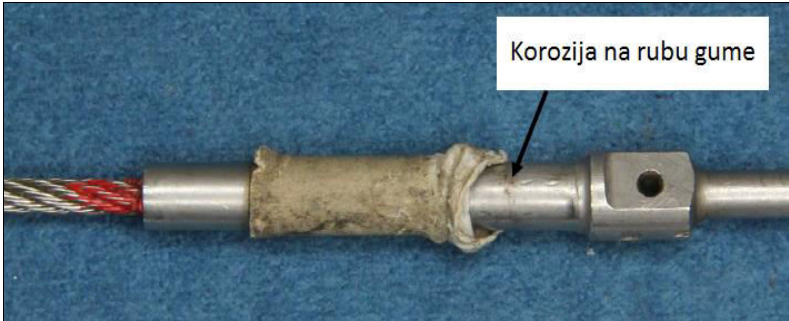
<p>Korozija na rubu gume</p>	<p>Uočava se korozija u području procjepa na rubu gume koja prekriva dio nehrđajućeg čelika.</p>
<p>Jamičasta korozijska oštećenja nastala u procjepu ispod gume u kojem je agresivnost lokalno bitno veća nego na dijelovima nepokrivenim gumom.</p>

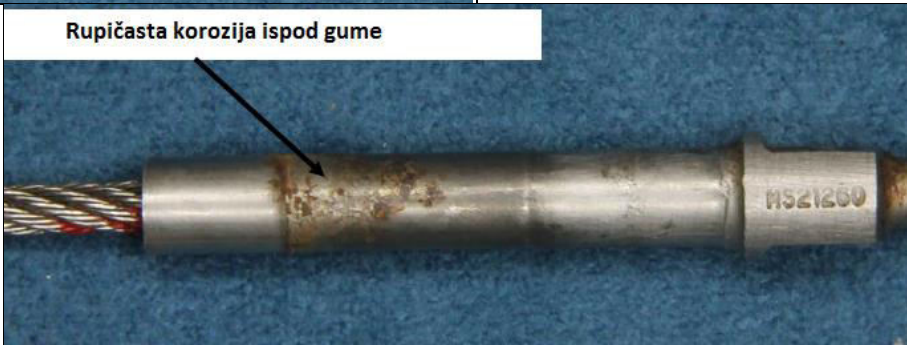
<p>Rupičasta korozija ispod gume</p>

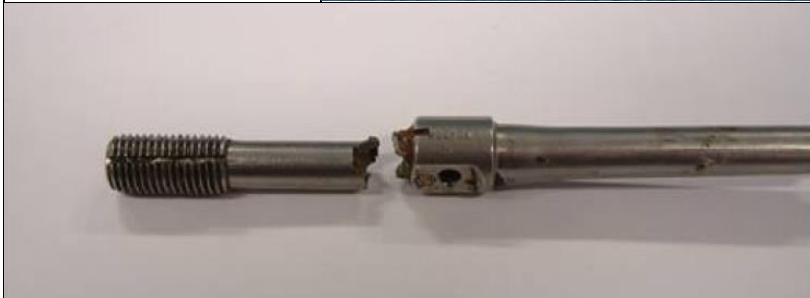
<p>Prikaz prelomljenog dijela koji je puknuo uslijed napetosne korozije u kloridnom okruženju.</p>

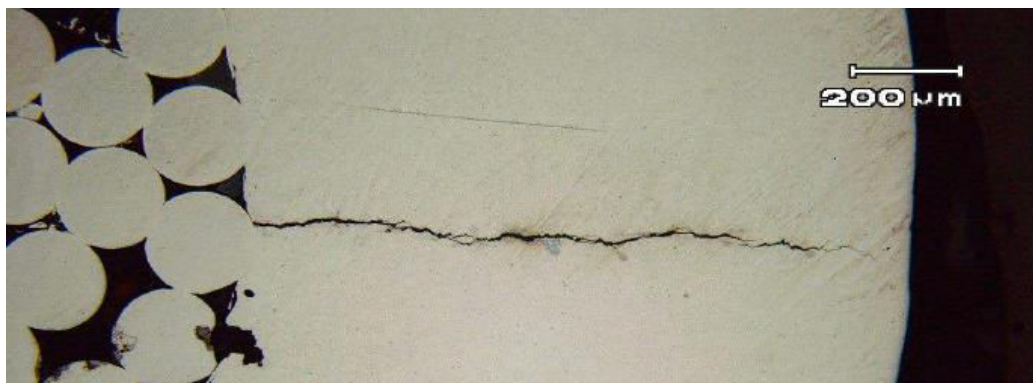
**Slika 13:** Detaljniji prikaz napetosne korozije kabla za upravljačke površine, čelik AISI 304. Vidljivo je da pukotina još nije potpuno perforirala stijenku materijala [32].

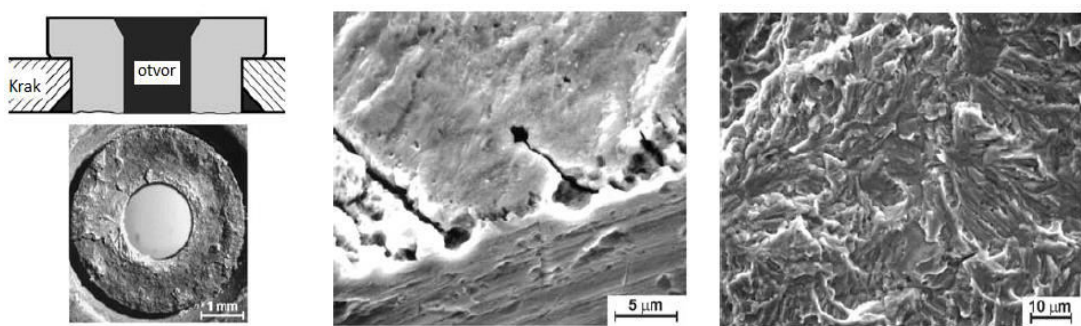
Slikom 17 prikazana je površina prijeloma osovinice, jamičasta korozijska oštećenja i nastale transkristalne napetosne pukotine.

**Slika 17:** Površina prijeloma osovinice (slika lijevo), jamičasta korozijska oštećenja (slika u sredini), transkristalne napetosne pukotine (slika desno) [35].

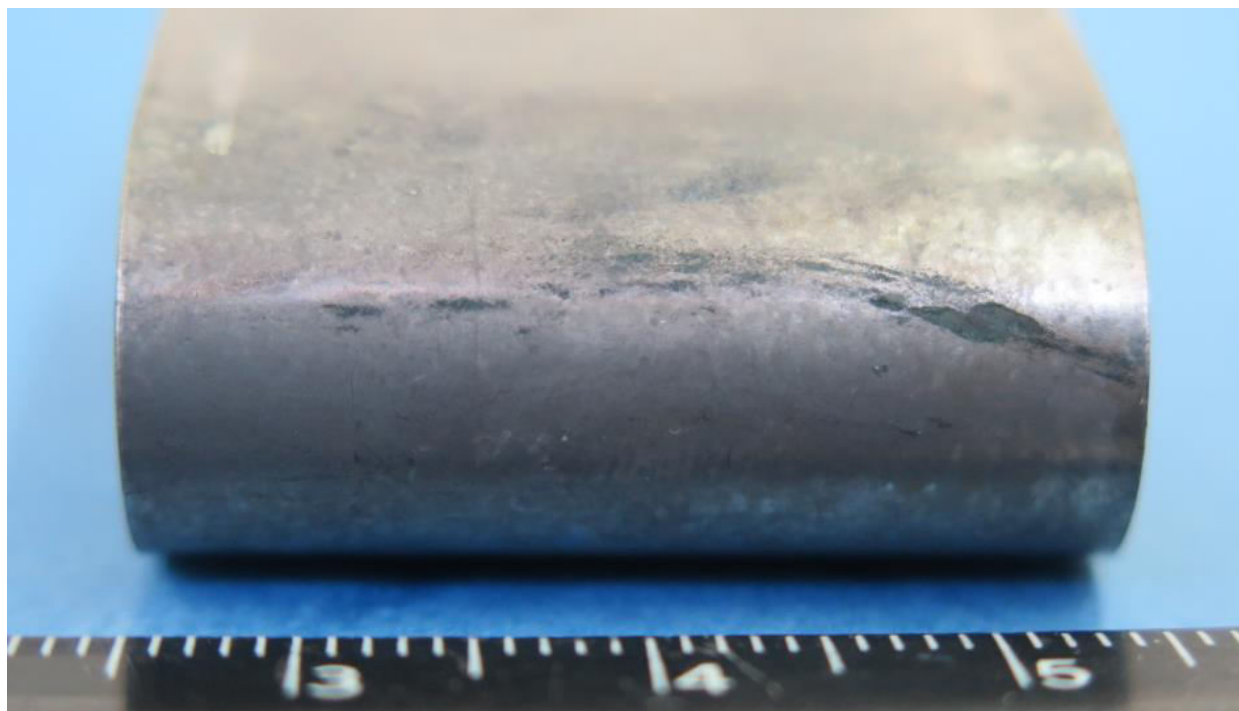
**AUSTENITNI NEHRĐAJUĆI ČELIK AISI 304 L****VRSTA NAPREZANJA: ZAOSTALA**

**Vizualni pregled:** Ne uočavaju se pukotine na ispitnoj površini.

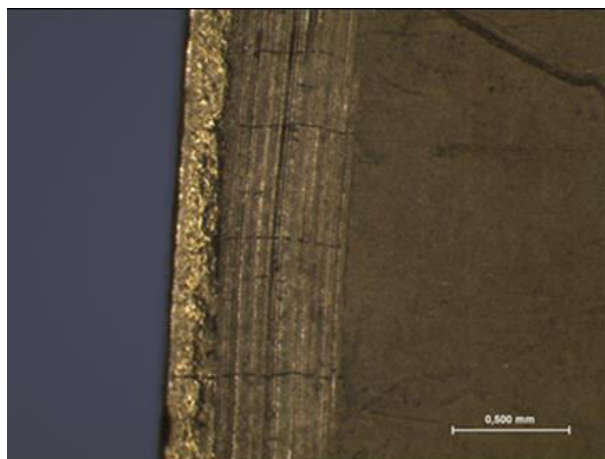
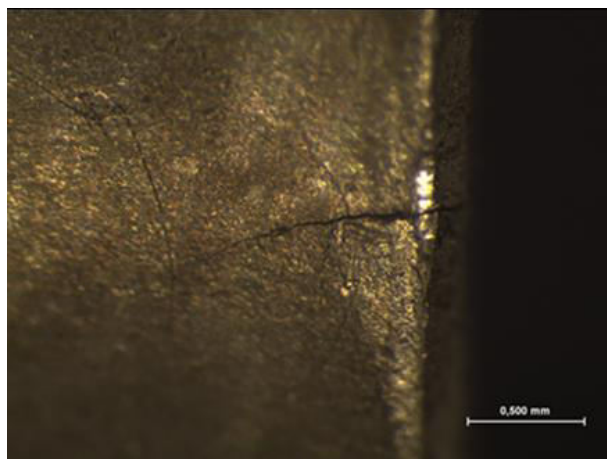
**Stereomikroskopska ispitivanja:** Vidljivo je iniciranje pukotina uslijed napetosne korozije u rubnim područjima ispitnog uzorka.

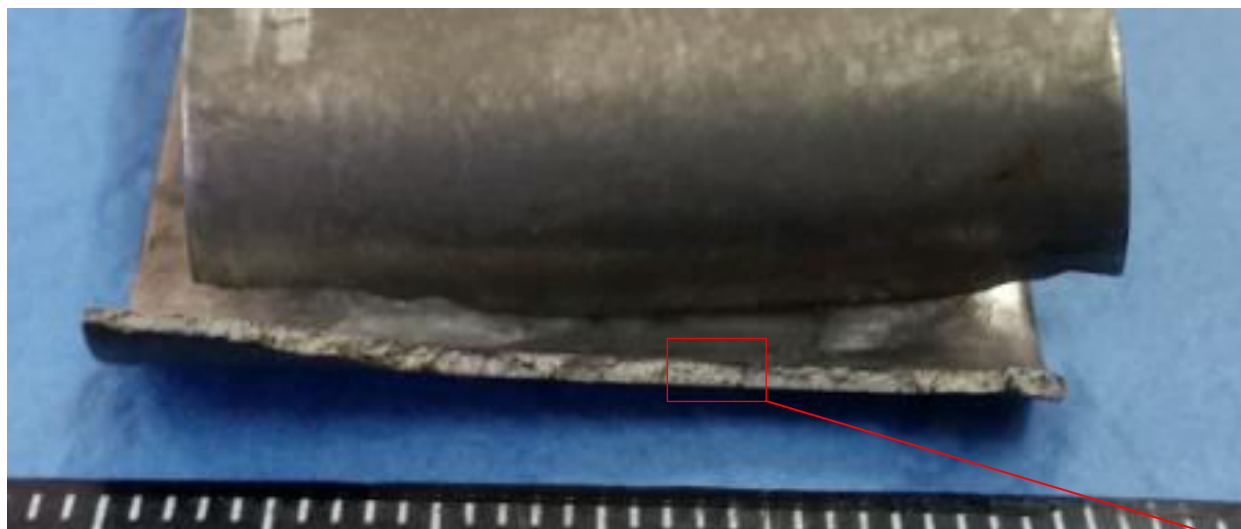
**AUSTENITNI NEHRĐAJUĆI ČELIK AISI 304 L****VRSTA NAPREZANJA: ZAOSTALA I NARINUTA**

**Vizualni pregled:** Intenzivna pojava napetosne korozije - nastala pukotina dovela je do potpunog loma ispitnog uzorka.

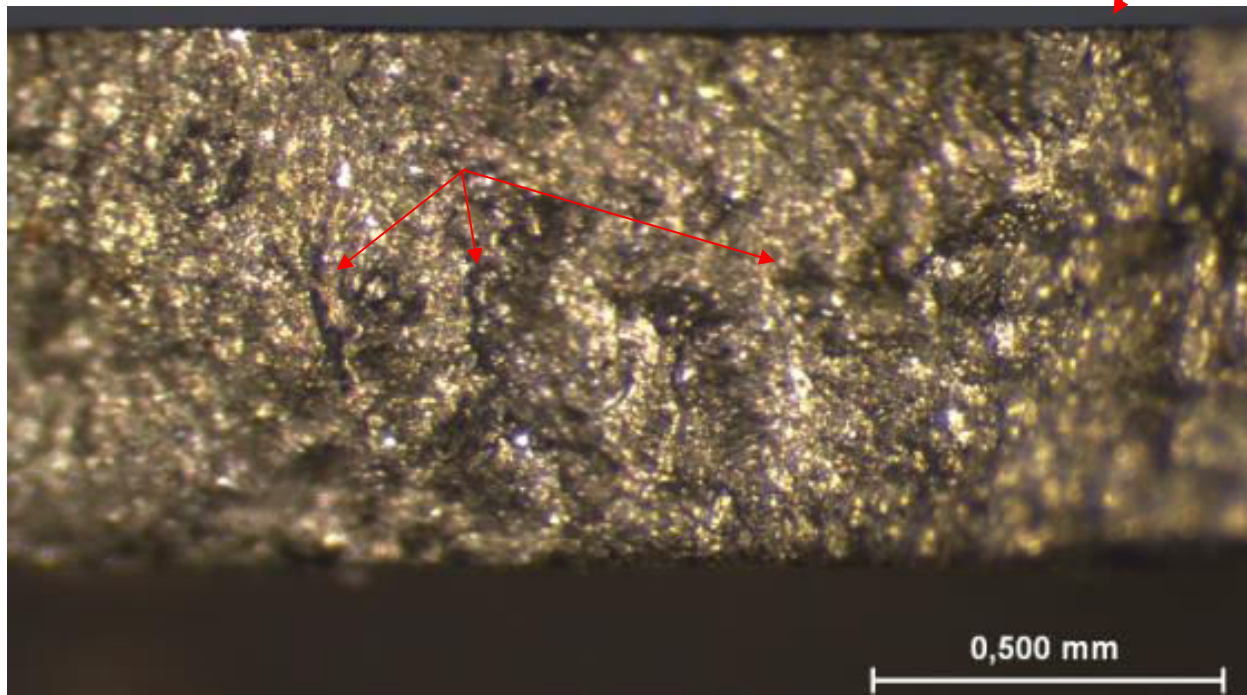
**Stereomikroskopska ispitivanja:** Prijelomna površina – krhki lom materijala s vidljivim pukotinama nastalim napetosnom korozijom (označeno strelicama).

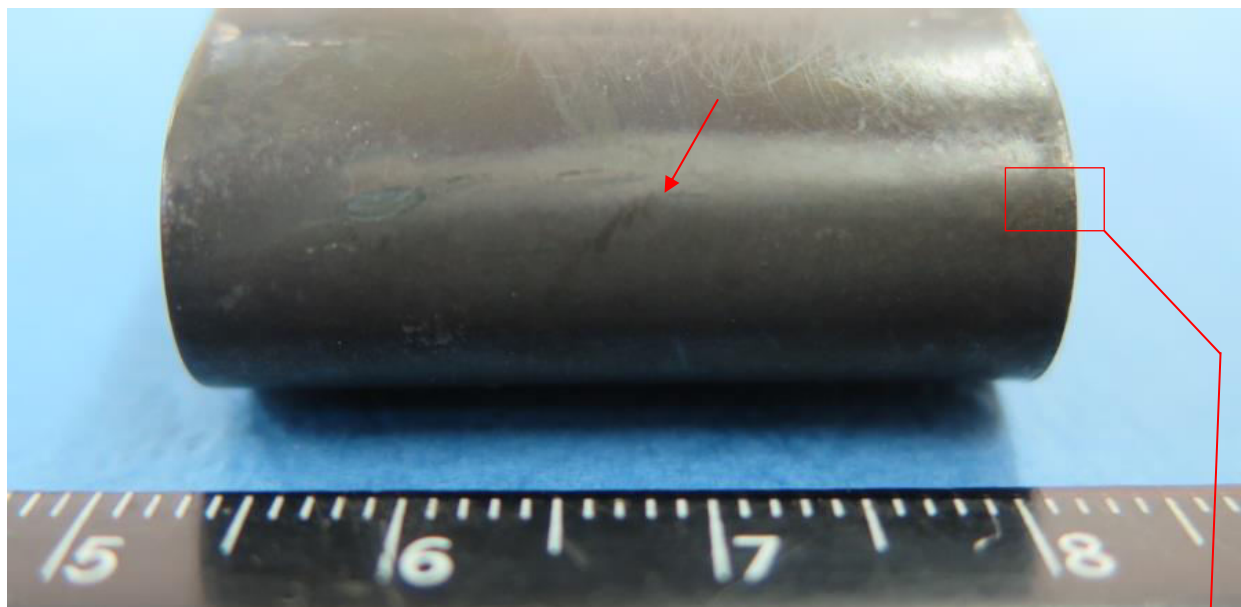
**AUSTENITNI NEHRĐAJUĆI ČELIK AISI 316 L****VRSTA NAPREZANJA: ZAOSTALA**

**Vizualni pregled:** Uočljiva inicijacija napetosne korozije u rubnim područjima te nastanka rupičastih korozijskih oštećenja (označeno strelicom).

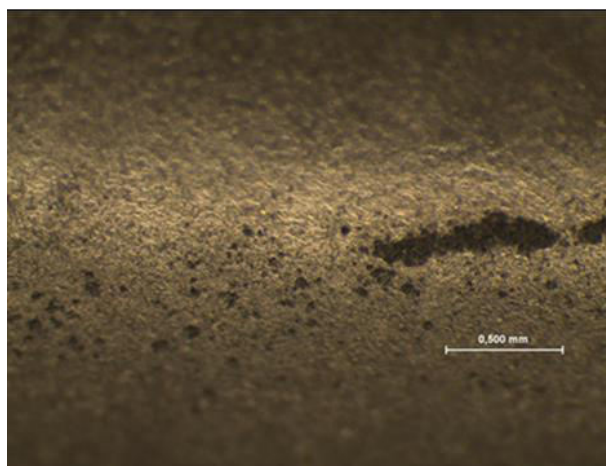
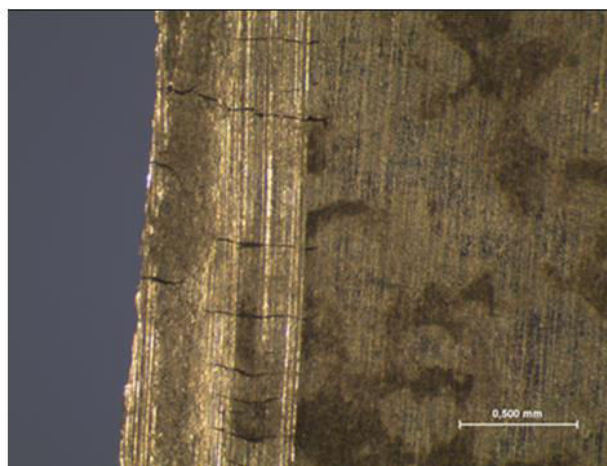
**Stereomikroskopska ispitivanja:** Pojava rupičaste korozije na čelu uzorka (slika lijevo), niz paralelnih pukotina uzrokovanih napetosnom korozijom u rubnom području (slika desno).

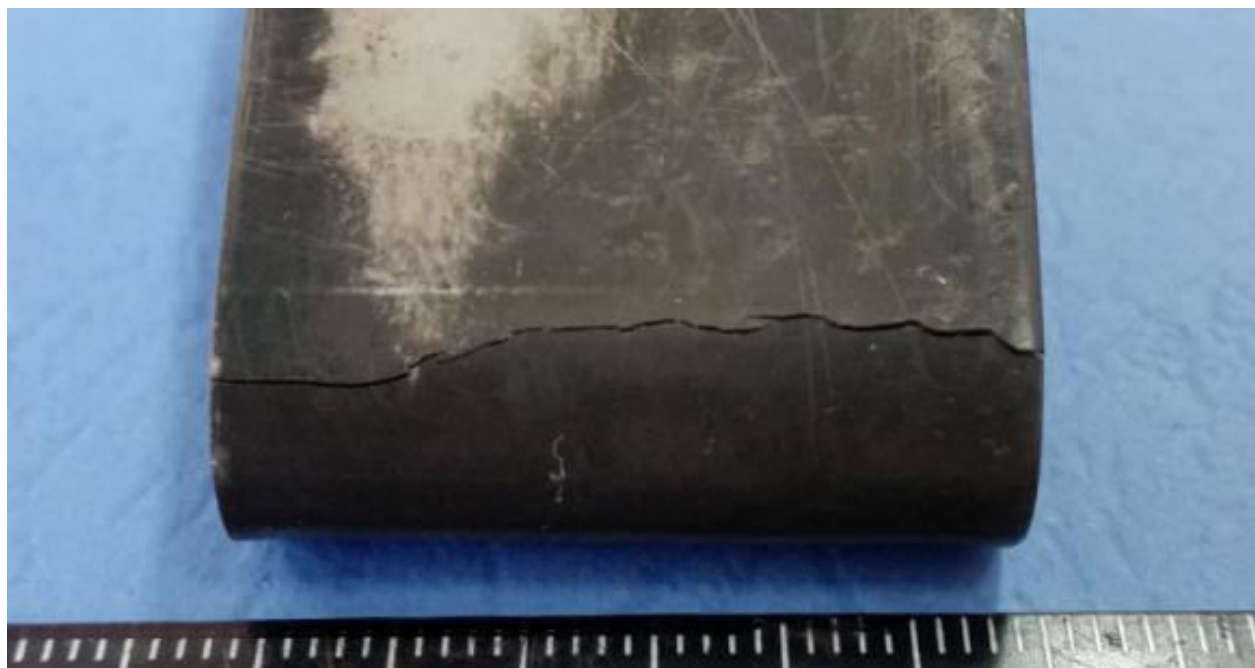
**AUSTENITNI NEHRĐAJUĆI ČELIK AISI 316 L*****VRSTA NAPREZANJA: ZAOSTALA I NARINUTA***

**Vizualni pregled:** Intenzivna pojava napetosne korozije. Uočljiva je pukotina duž cijele površine ispitnog uzorka.

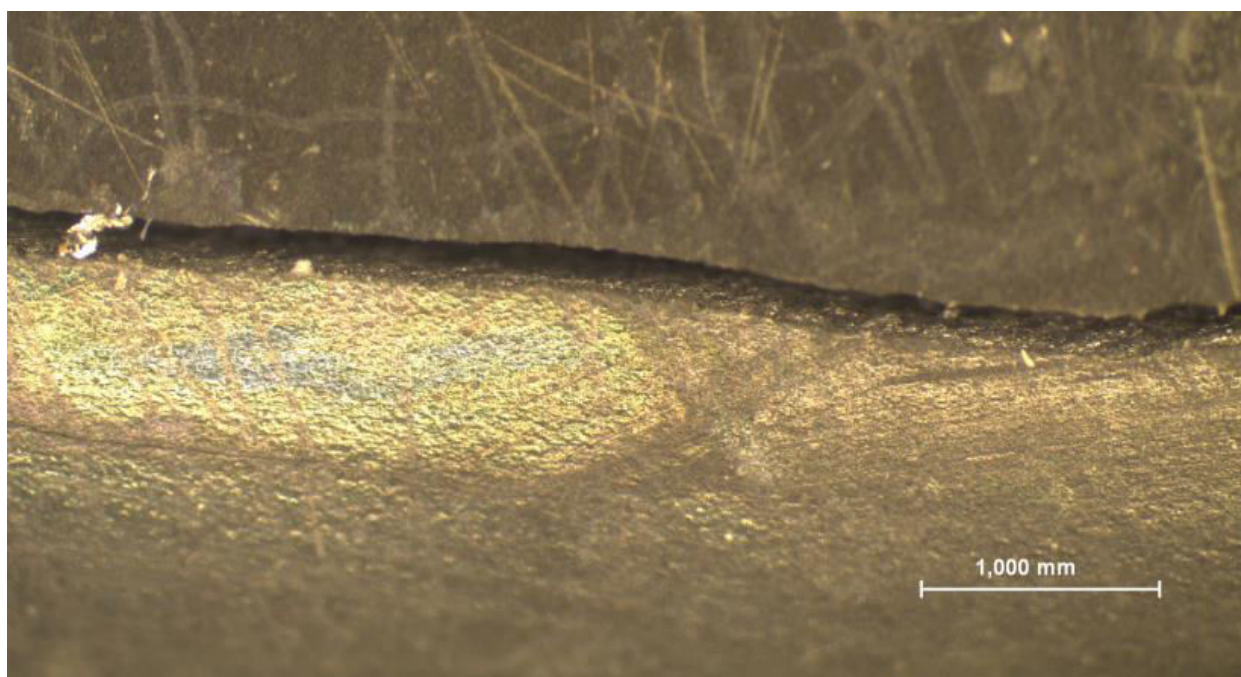
**Stereomikroskopska ispitivanja:** Linijska propagacija pukotine

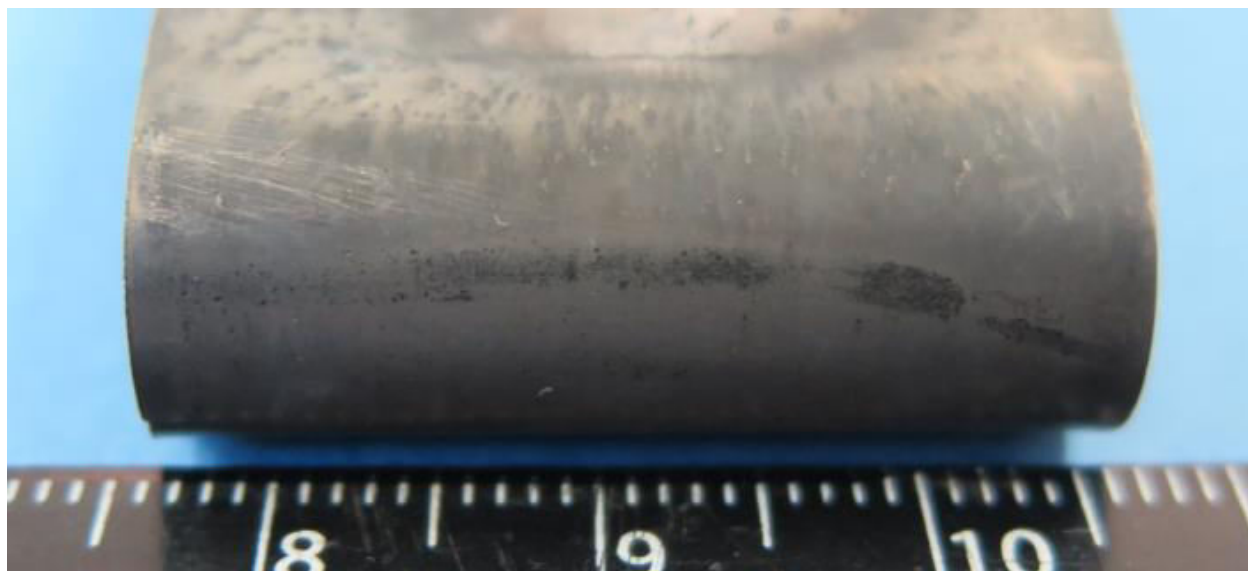
**FERITNI NEHRĐAJUĆI ČELIK AISI 430****VRSTA NAPREZANJA: ZAOSTALA**

**Vizualni pregled:** Iniciranje rupičastih korozijskih oštećenja na površini.

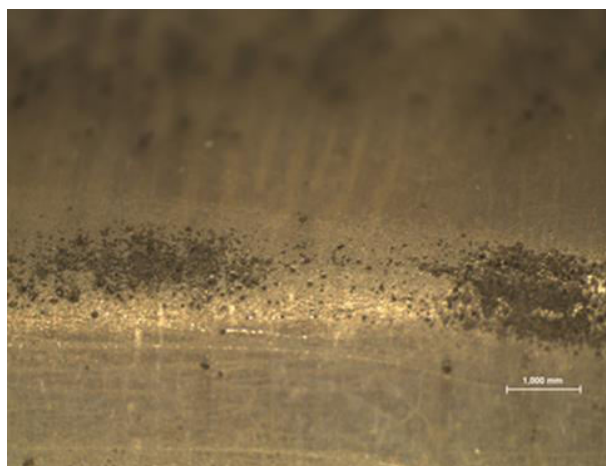
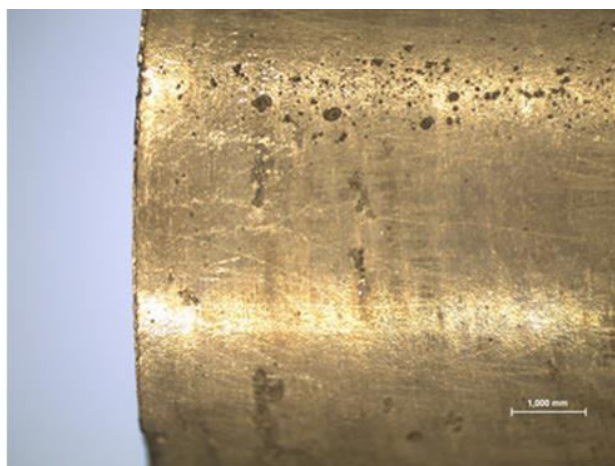
**Stereomikroskopska ispitivanja:** Pojava inicijacije rupičaste korozije – nastale su grupirane nakupine rupica. Ne uočavaju se pukotine izazvane napetosnom korozijom.

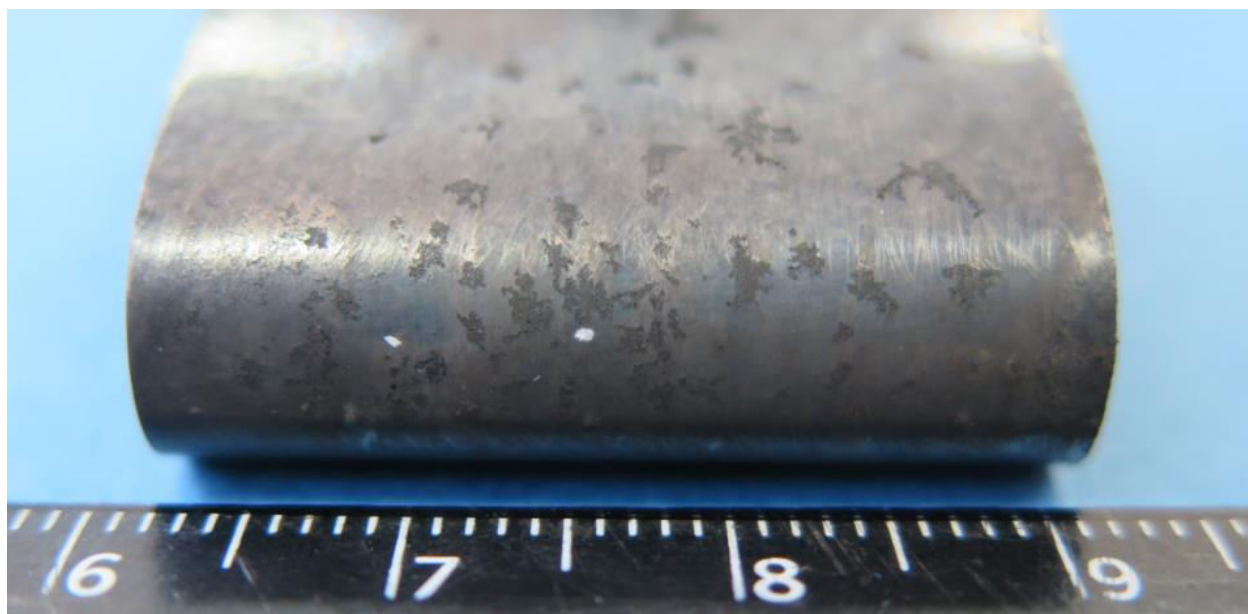
**FERITNI NEHRĐAJUĆI ČELIK AISI 430*****VRSTA NAPREZANJA: ZAOSTALA I NARINUTA***

**Vizualni pregled:** Intenzivnija pojava rupičastih korozijskih oštećenja u odnosu na uzorak istog materijala bez narinutih napreznja. Napetosna korozija se ne uočava.

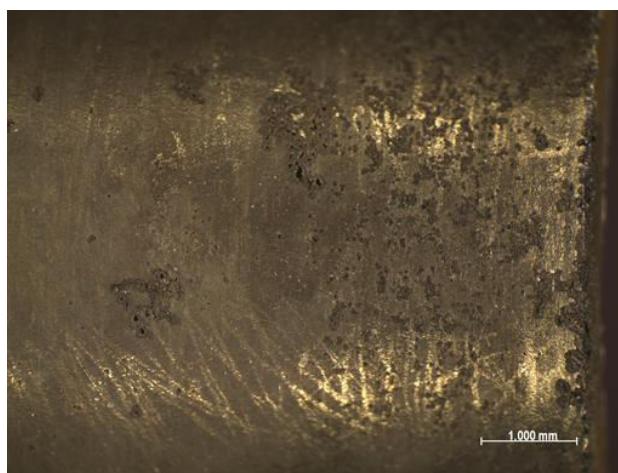
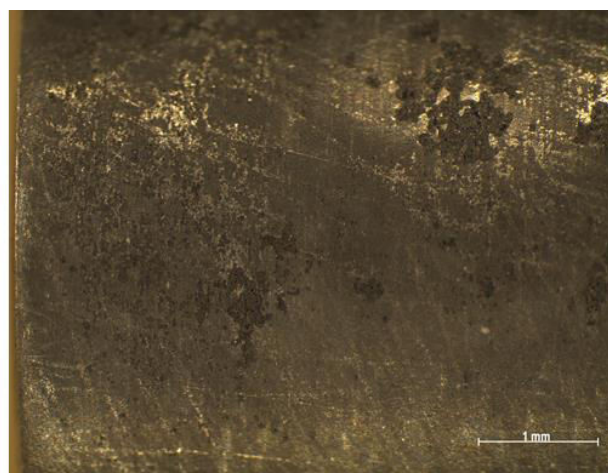
**Stereomikroskopska ispitivanja:** Pukotine izazvane napetosnom korozijom nisu vidljive. Uočavaju se rupičasta korozijska oštećenja.

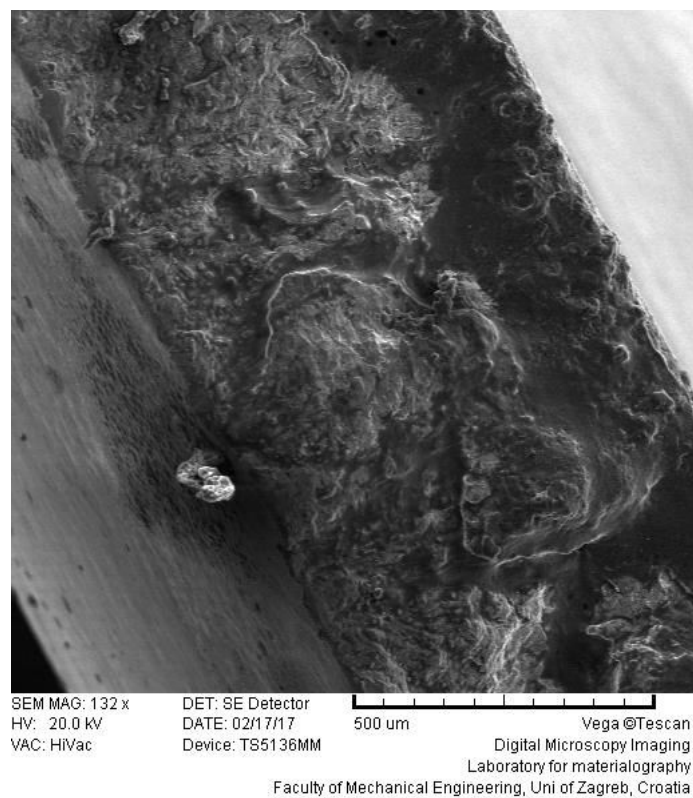
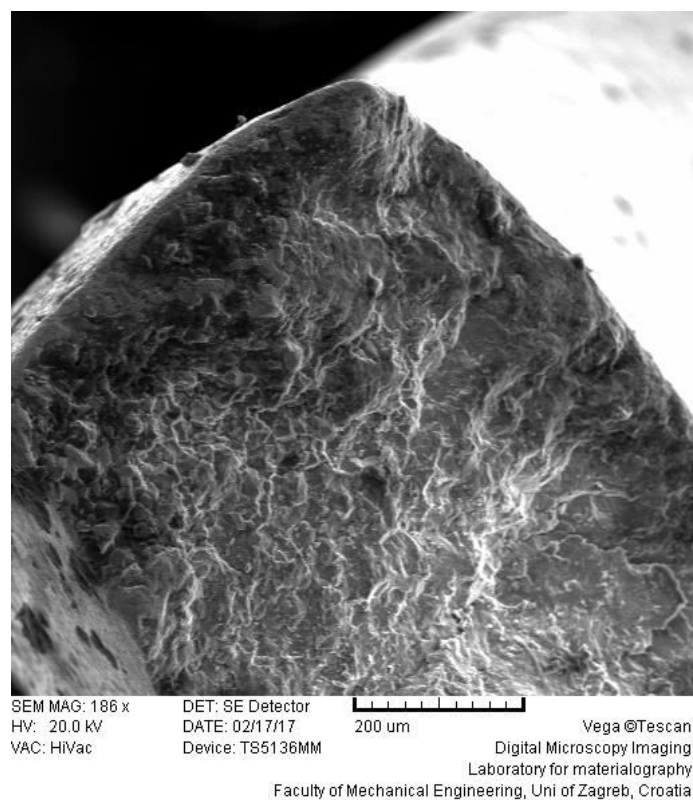
**Slika 32:** SEM snimke površine loma austenitnog nehrđajućeg čelika (AISI 304 L).

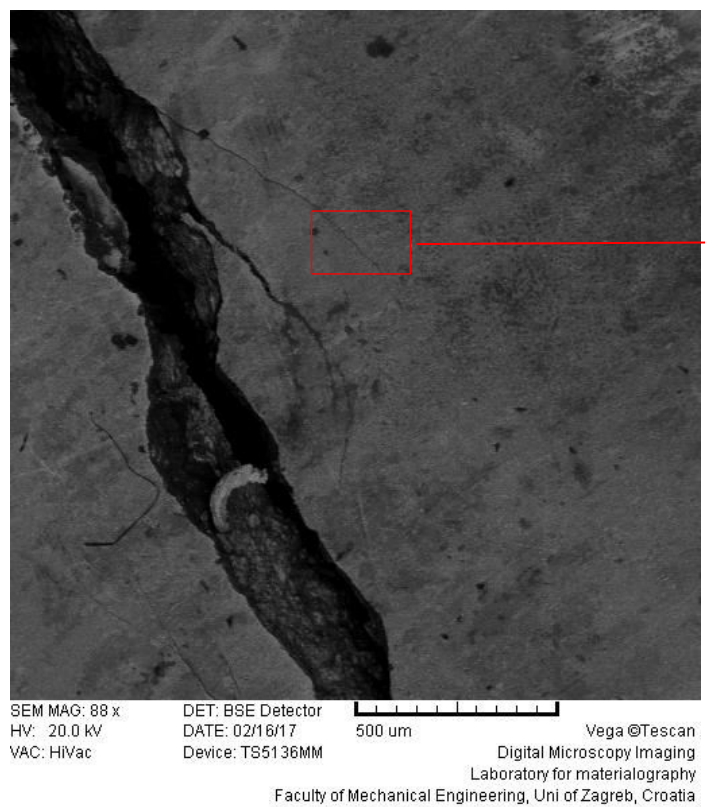
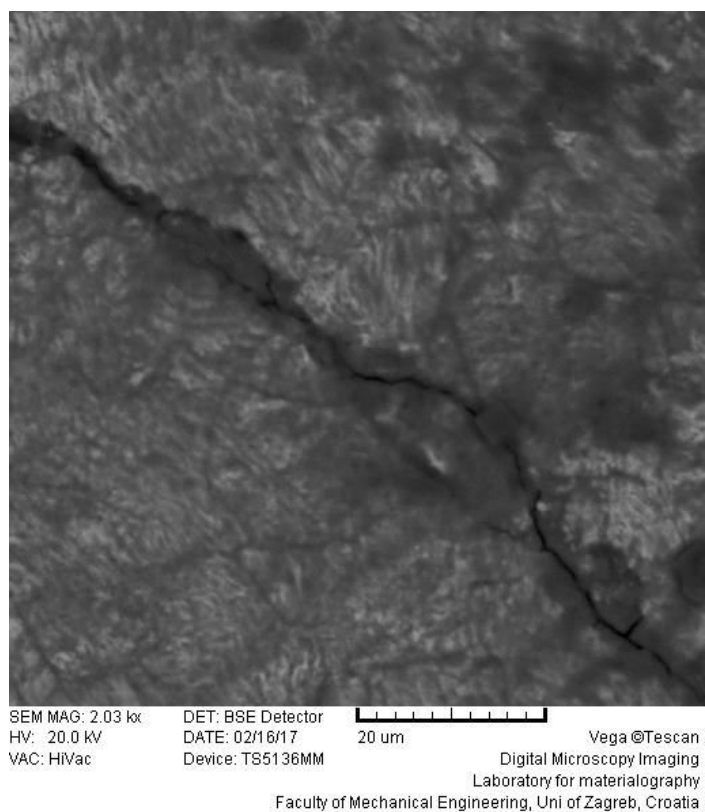
**Slika 33:** SEM snimke uzorka od nehrđajućeg čelika (AISI 316 L). Uočljivo je širenje pukotina.

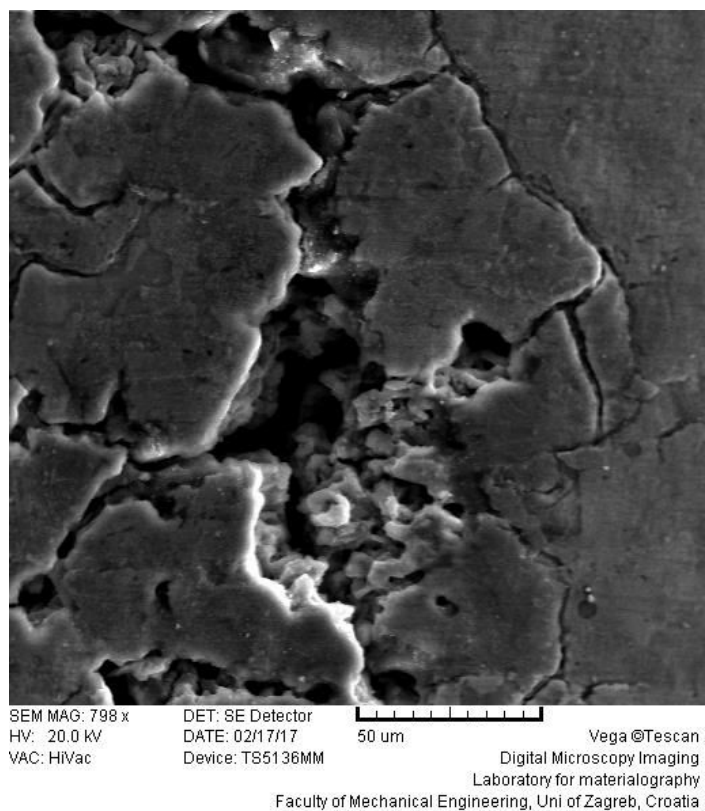
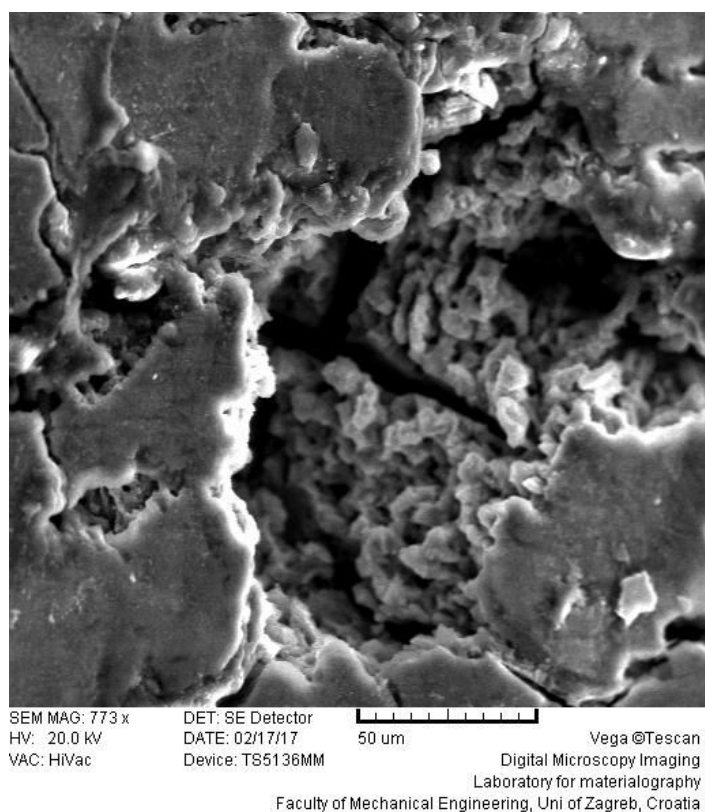
**Slika 34:** SEM snimke površine uzorka feritnog nehrđajućeg čelika (AISI 430) s vidljivim rupičastim korozivnim oštećenjem.

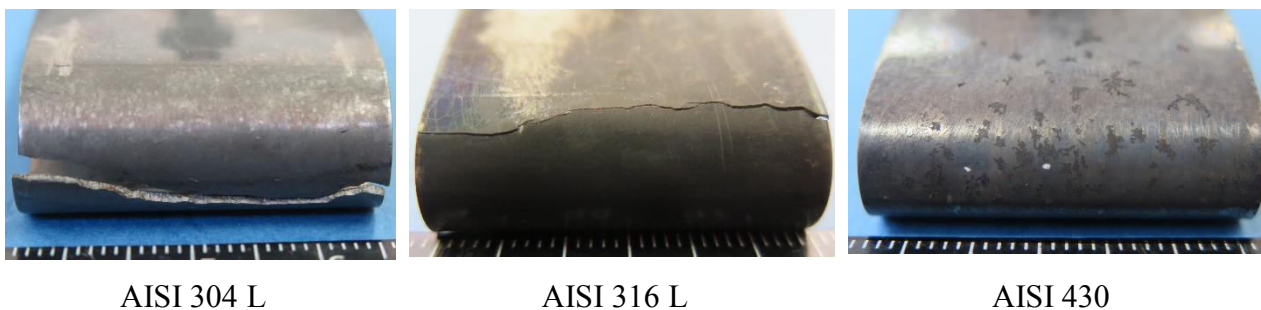
**Slika 35:** Komparativni prikaz ispitnih uzoraka s narinutim naprezanjima nakon provedenog korozijskog ispitivanja.
